# TANULSÁGOS MUNKABALESETEK

- válogatás a munkavédelmi hatóság által vizsgált balesetekből -

## Fulladás miatt halálos munkabaleset

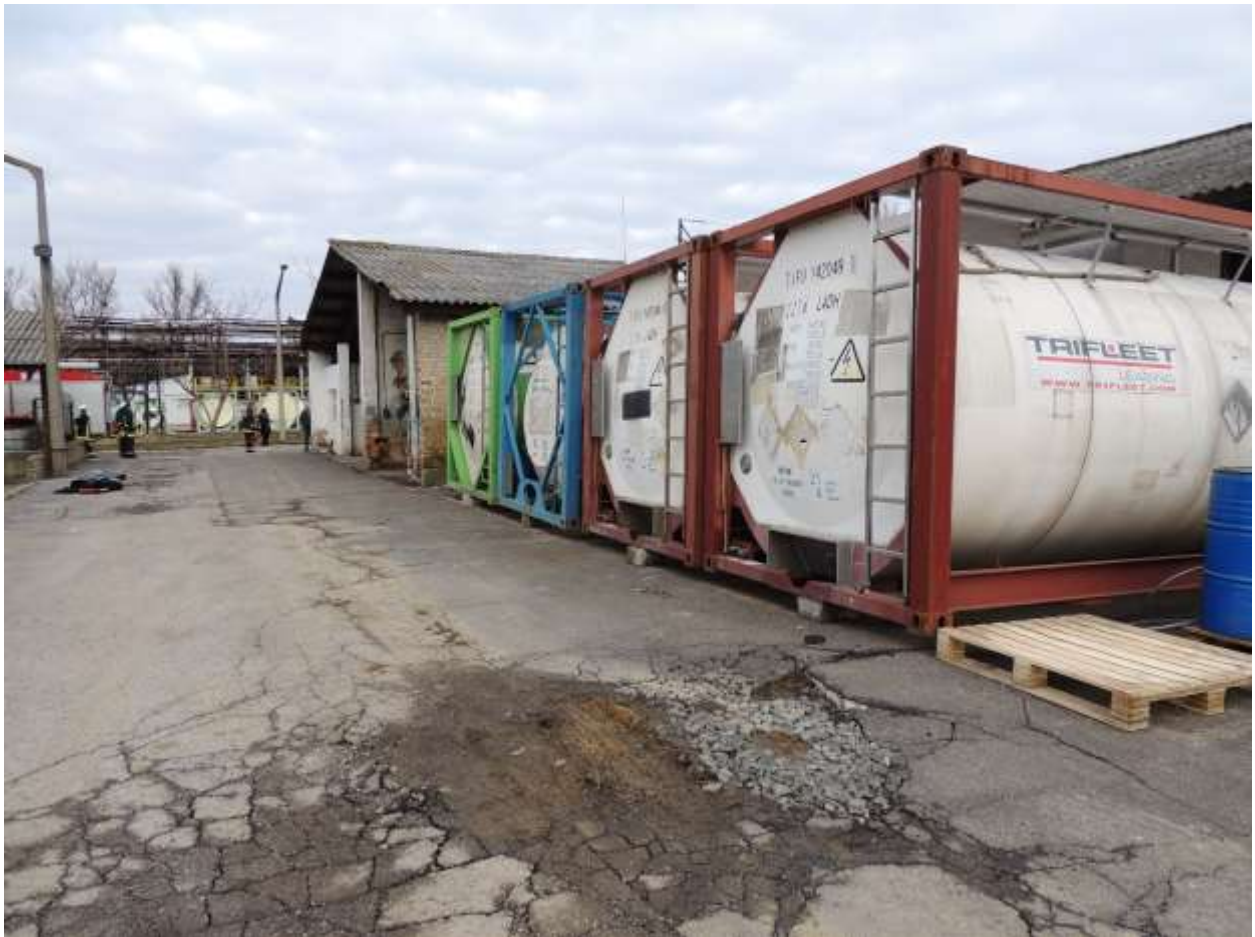
A tartálparki üzemvezetőként foglalkoztatott munkavállaló egy vegyipari termék szállításához használt tartálykonténert (17,5 tonnás közúti szállítótartály) készített elő a későbbi töltéshez. A tartályt egy kissé megdöntve (alátámasztva) tárolták a betonozott tároló területen, amiben már nem volt vegyi anyag, mert az atmoszással járó tisztítást egy alvállalkozó cég korábban elvégezte a saját telephelyén.

*A betonozott tartálpark (munkavédelmi hatóság felvétele)*

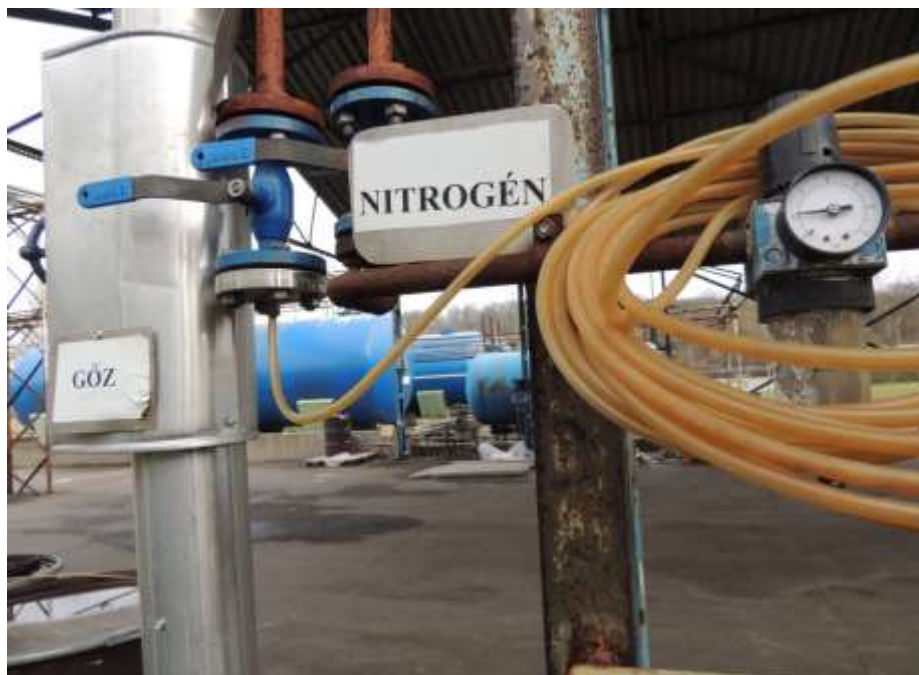
Mivel a legyártott vegyipari terméket csak inertizált (nitrogén gázzal előkezelt) tartályba lehet lefejni és értékesíteni, a balesetet megelőzően a tartályon inertizálási műveletet hajtottak végre. Ennek során a tartályt egy hajlékony csővezetékkel csatlakoztatták a nitrogén hálózathoz és megkezdték az átszellőztetését. A folyamat időigényes, kb. 16 órát vesz igénybe. A tisztítási művelet nem ment végig, víz maradt a tartály alján.

*A nitrogén hálózat csatlakozása (munkavédelmi hatóság felvétele)*

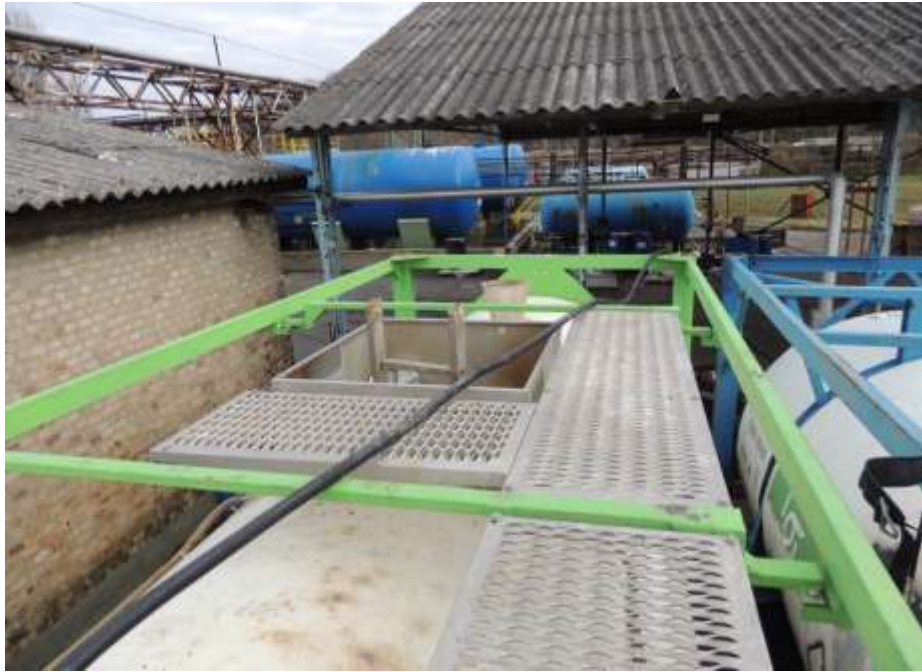
*A felnyitott tartály, benne a létrával (munkavédelmi hatóság felvétele)*

- A tartály előre nem tervezett felbontását követően láthatóvá vált, hogy a megdöntött tartályból az egy helyre összegyűlt víz még nem távozott el, nem száradt ki az órák óta végzett átszellőztetéssel.
- A munkáltatónál érvényben lévő „Műveleti utasítás ISO konténerek anyagmentesítése” című utasításban rögzített technológiai lépések nem valósultak meg. Az üzemvezető munkavállaló munkavégzési engedély kiállítása nélkül, telefonon adott utasítást a tartály felnyitására.
- A vezető beosztású, megfelelő iskolai képzettséggel és vegyipari gyakorlattal rendelkező munkavállaló a nitrogénnel tisztított, ezért a gázzal szinte teljesen feltöltött tartályba védőfelszerelés nélkül ereszkedett be.
- Az elkészített műveleti utasításban leírtak szabályszerű teljesítését a munkáltató nem ellenőrizte, korábban csak általánosságban végzett a munkahelyen munkavédelmi jellegű ellenőrzéseket.

- Az érintett tartály esetében kihagytak, vagy nem megfelelően végeztek el egy technológiai lépést – a sűrített levegővel történő szárítási műveletet. A levegős szárítás ellenőrzése nem dokumentált, bár műszeres mérést írt elő az ide vonatkozó műveleti utasítás.
- Az enyhén döntött tartályon belül annyi víz maradt a mosást követően, amennyit a rányitott nitrogén gáz már nem szárított ki.
- A tartály belső részének a kitörléséhez, beszállási engedély megkérése nélkül készült elő a munkavállaló. Felnyitatta a tartályt, létrát és eszközöket vitt a helyszínre.
- A munkavégzés alatt nem viselt egyéni védőeszközt.
- A munkavállaló az oxigénhiányos, emberi tartózkodásra alkalmatlan tartályban rövid munkavégzést követően elhunyt.

- A munkáltató releváns szabályzóinak felülvizsgálata és szükség szerinti módosítása, a változások tartalmának oktatása az érintett munkavállalókkal.
- A munkavállalók, valamint a munkáltató területén munkát végző alvállalkozók rendkívüli oktatása, amelynek tematikája érinti az esemény körülményeit és tanulságait is.

már a karbantartó részére kiállítják a munkavégzési engedélyt és annak birtokában végzi el a tartály felnyitását. A tartályban a vizet észlelve megkérik a beszállási engedélyt, és a megtanult, begyakorolt szabályoknak megfelelően előkészülnek a munkavállalók a tartály belső kitörlésére.
