## TANULSÁGOS MUNKABALESETEK

### Kertészüveg okozta vágás miatt halálos munkabaleset

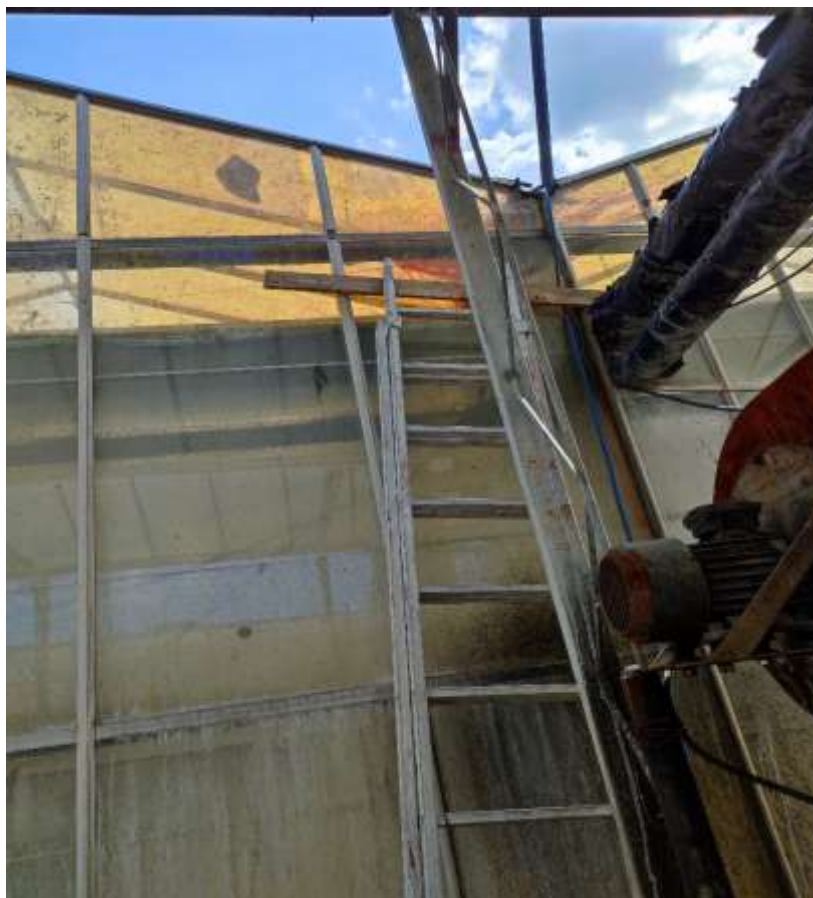
A belső közlekedési út felőli oldalfal szórásának elvégzése után a kitolható alumínium létrát betámasztották az udvar felőli második vácacsatornához. A vácacsatorna kb. 4,0 m magasságban van a talajszinthez képest, sík járófelülete 13 cm széles.

***A feljutáshoz használt támasztó létra, ami nem nyúlt túl az érkező szinten (munkavédelmi hatóság felvétele)***

- Magasban történő közlekedés, munkavégzés törékeny anyagú héjazat (kertészüveg) közvetlen közelében (vápacsatornában).
- A munkavállaló leesés elleni védelme sem műszaki eszközökkel, sem egyéni védőeszközzel nem volt biztosítva (például szabályos fedéseket sem alkalmaztak).
- A vápacsatornában közlekedő munkavállaló, megbotlott és ráesett a kertészüvegre, ami betörött.
- A munkavállaló súlyos vágásos sérülést szenvedett.
- A súlyos vérveszteség következtében a kórházi kezelés ellenére elhunyt.

a munkaterületen a törékeny anyagú héjazatra is tekintettel, megfelelő technológiát és leesés elleni védelmet alkalmaztak volna.

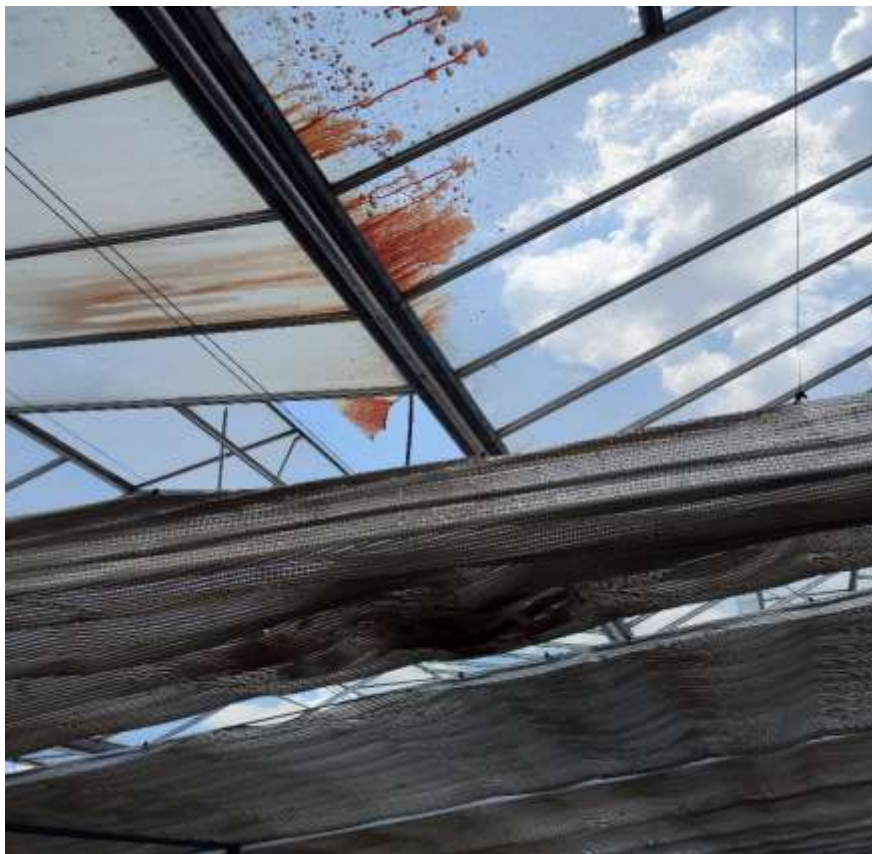
A telepvezető, aki a munkairányítással volt megbízva, beindította a permetező gépet, felment a vápára és elkezdte fújni/szórni a festéket a kertészüvegre. Kollégája a létrán állva adagolta a festéket továbbító gumitömlőt. A szórást a felmenetel szerinti baloldaltól kezdte, terv szerint a másik oldalt szórva jött volna vissza. A munkavállaló gumicsizmában, „tyúklépés”-ben lassan lépkedve haladt a vápacsatornán. A tevékenység közben a munkavállaló megbotlott és bal karjával a kertészüvegre esett, ami betörött és a széttört üveg bal karjának könyökhajlatát csontig megvágta.

***A betört kertészüveg, ami súlyos vágási sérülést okozott a munkavállaló karján (munkavédelmi hatóság felvétele)***

- A szaporítóház hajói között húzódó 13 cm széles sík járófelületű vápacsatorna nem tette lehetővé a biztonságos közlekedést a törékeny héjazat mellett.
- A munkavállaló gumicsizmában végezte a festékszórás tevékenységet, ami fokozott botlás/csúszás veszélyt jelentett.
- A festéket továbbító gumitömlő vonszolása a súrlódás miatt – a segítség ellenére – egyre nagyobb erő kifejtést igényelt.
